## PIANO DI ELIMINAZIONE DELLE BARRIERE ARCHITETTONICHE

### SCHEDE DI RILIEVO - AMBITO EDILIZIO

Rilievo dello stato di fatto degli edifici pubblici,  
descrizione delle criticità e proposta di soluzione  
progettuale.

**ALLEGATO 1 - Scheda di rilievo delle barriere**

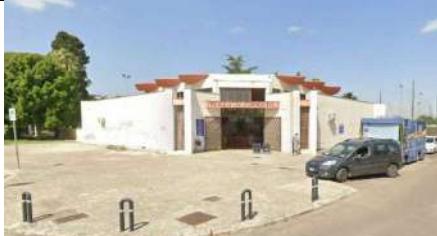
Categorie barriere architettoniche	SCHEDA DI RILIEVO DELLE BARRIERE	Scheda A4

Nome edificio		
	<b>MERCATO COPERTO</b>		
	Indirizzo		
	<b>VIA TORINO</b>

1	<b>ACCESSIBILITA' EDIFICO ED AMBIENTI INTERNI</b>	S/N	Stima totale €
1.1	Ci sono parcheggi riservati a persone con disabilità, in prossimità dell'accesso all'edificio desiderato?	S

1.2	La segnaletica verticale esistente rispetta la normativa?	S	
1.3	La segnaletica orizzontale esistente rispetta la normativa?	S	
1.4	Il parcheggio riservato è complanare ad un percorso pedonale tale da permettere un agevole collegamento tra parcheggio e accesso all'edificio?	N

1.5	Il percorso interno di eventuali giardini/cortili di pertinenza, ha pavimentazione compatta adatta al transito di persone su sedia a ruote e ha un piano di calpestio regolare, privo di disconnessioni ed elementi sporgenti dalla pavimentazioni?	N

1.6	La pavimentazione di accesso all'edificio è adatta al transito di persone su sedia a ruote e ha un piano di calpestio regolare, privo di disconnessioni ed elementi sporgenti dalla pavimentazioni? (eventuali zerbini o griglie)	N

1.7	La zona antistante/retrostante la porta d'accesso è complanare e con una profondità $\geq$ a 135x135/140 cm?	N	
1.8	Per accedere è necessario prevedere la realizzazione di una rampa per il superamento di un dislivello massimo di 50 cm?	S

1.11	La porta d'ingresso dell'edificio presenta una luce netta di accesso uguale o superiore a 80 cm? Può essere aperta esercitando una pressione inferiore a 8 kg?	N

2	<b>SERVIZI IGIENICI</b>	S/N	Stima totale €
2.1	Esiste almeno un servizio igienico con caratteristiche dimensionali adeguate alla normative?(100 cm per l'accostamento laterale al wc,80 cm davanti al lavabo,75 cm di luce netta della porta)	N	€ 12 000,00
2.2	I sanitari e gli accessori sono presenti e funzionanti?(maniglioni, campanelli d'allarme)	N	
2.3	Negli impianti sportivi (comprese le palestre scolastiche) esistono docce accessibili? (fornite di seggiolino)	N	
<b>TOTALE STIMA IMPORTO DEI LAVORI - SERVIZI IGIENICI</b>			<b>€ 12 000,00</b>
